zum Nachweis des Brandverhaltens nach DIN 4102-1

Aktenzeichen: FLT 3715220

Probenmaterial: Einseitig beschichtete Folie aus Hart-PVC,
bezeichnet als "Coala Pop-Up PVC S".
(Einzelheiten siehe Blatt 2)

PRÜFZEUGNIS

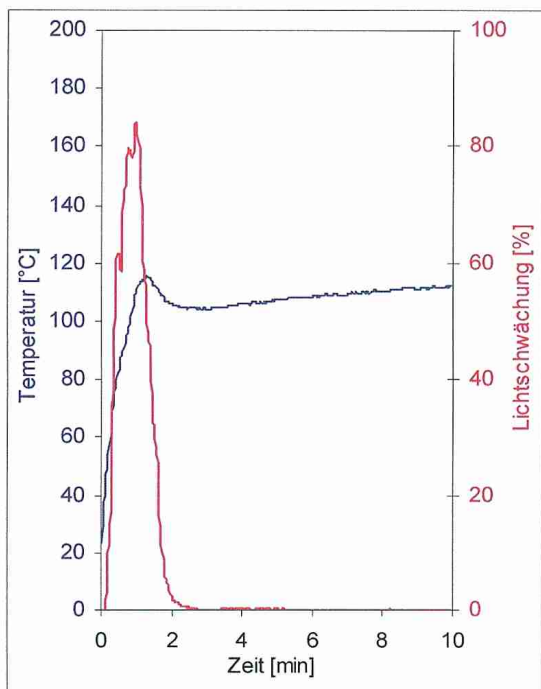
Probekörper A

Bild 1
Zeitlicher Verlauf der Rauchgastemperatur
und der Rauchdichte

36	Diagramm auf Bild Nr.	1	3	5	7	
37	<u>Bemerkungen:</u> Zeile 32: Auf Grund der ermittelten Restlängen von > 45 cm konnte auf weitere Versuche verzichtet werden. (DIN 4102-16, 5.2 b))

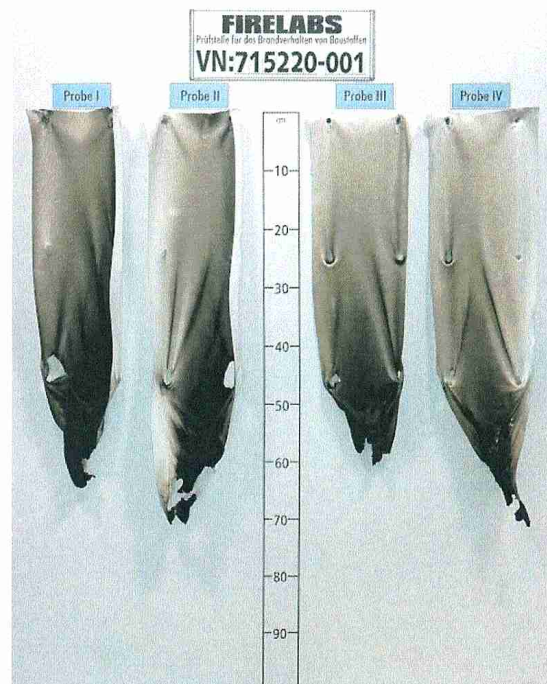
Bild 2
Aussehen des Probekörpers nach dem
Brandversuch

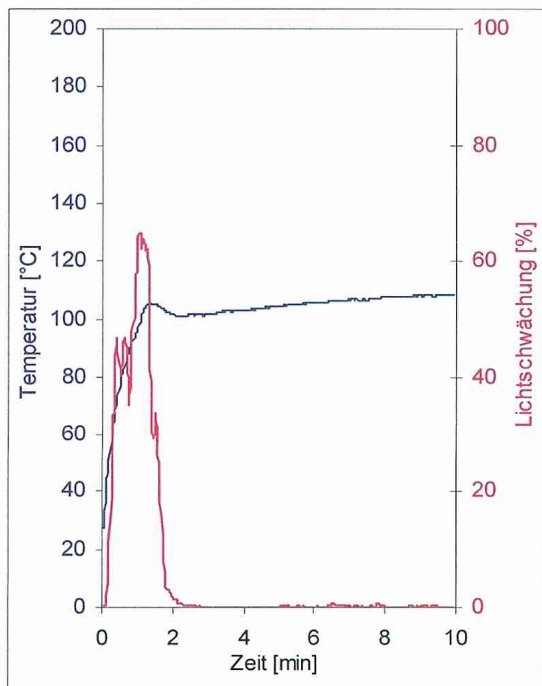
Probekörper B

Bild 3
Zeitlicher Verlauf der Rauchgastemperatur
und der Rauchdichte

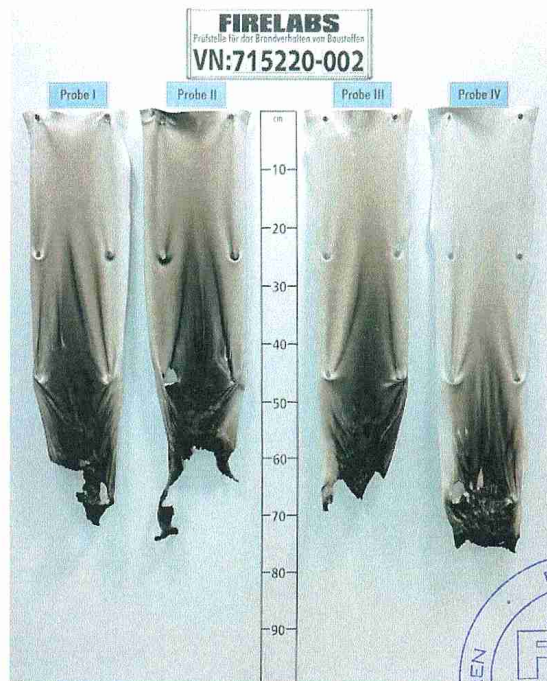
Bild 4
Aussehen des Probekörpers nach dem
Brandversuch

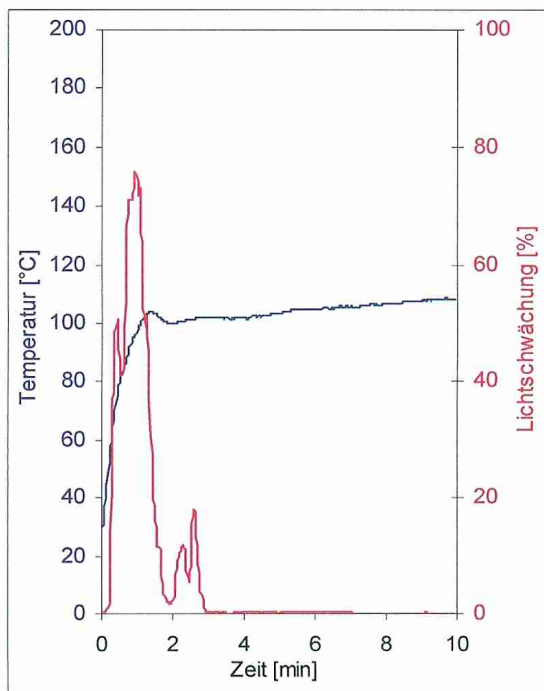
Probekörper C

Bild 5
Zeitlicher Verlauf der Rauchgastemperatur
und der Rauchdichte

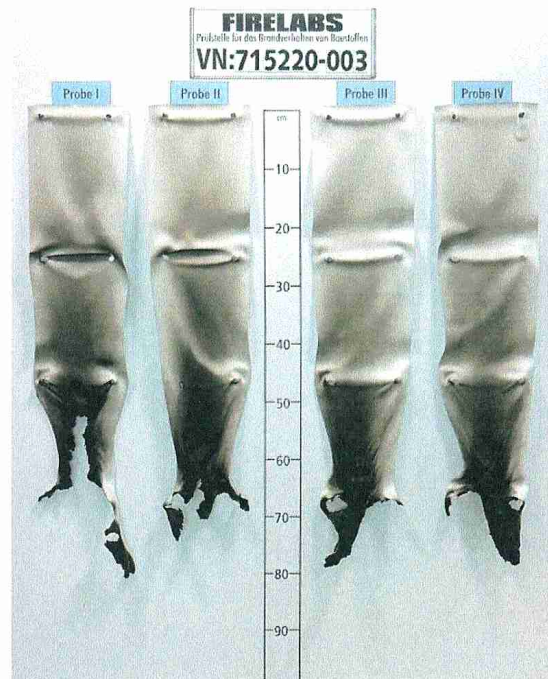
Bild 6
Aussehen des Probekörpers nach dem
Brandversuch

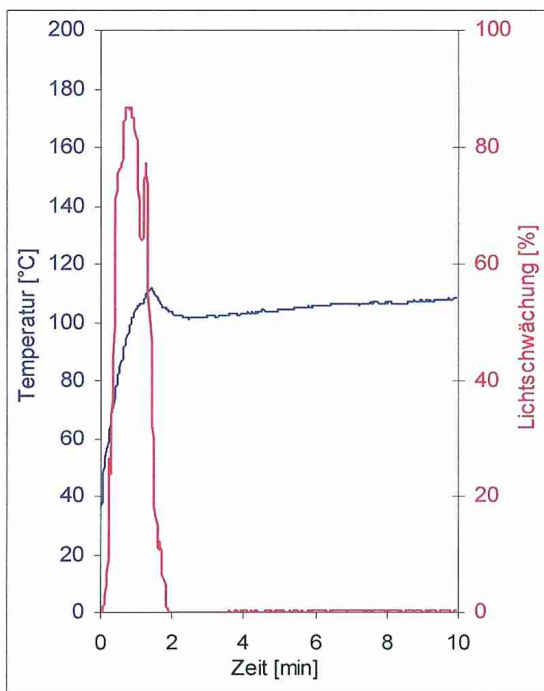
Probekörper D

Bild 7
Zeitlicher Verlauf der Rauchgastemperatur
und der Rauchdichte

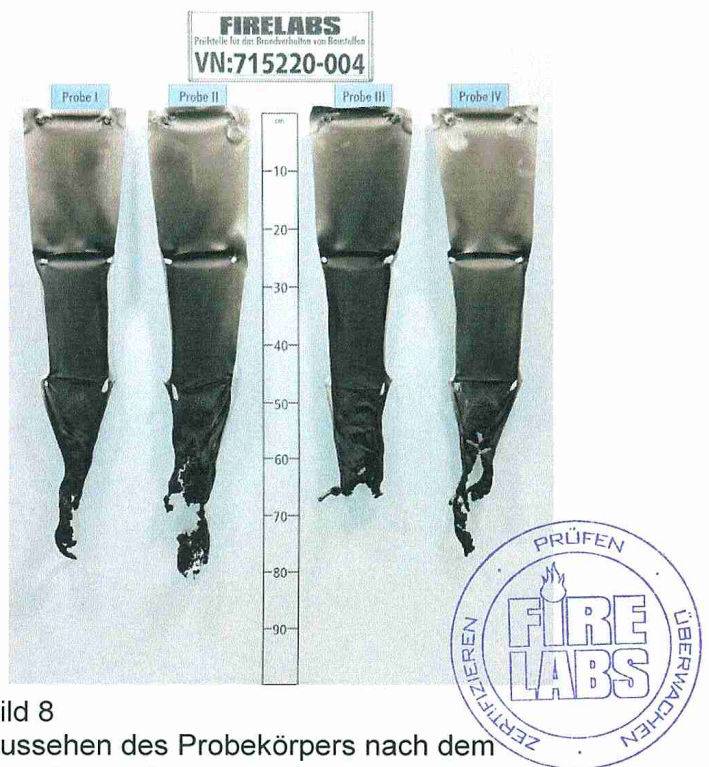
Bild 8
Aussehen des Probekörpers nach dem
Brandversuch
